MAPA DE RIESGO DE LA CALIDAD DEL AGUA PARA CONSUMO HUMANO DEL CENTRO URBANO DEL MUNICIPIO DE CHIQUINQUIRA – BOYACÁ.

FOTO: PLANTA DE TRATAMIENTO DE AGUA POTABLE DEL MUNICIPIO DE CHIQUINQUIRA. Fuente: Visitas I.V.C. SECRETARIA DE SALUD DE BOYACA

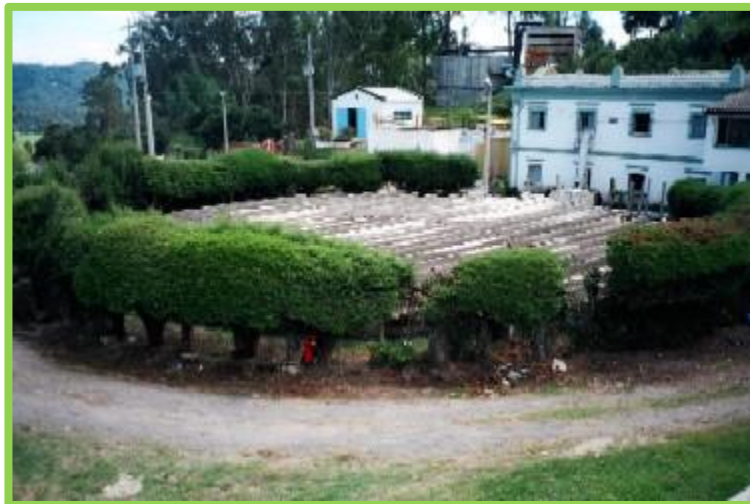
Figura 20 Tanque principal planta Terebinto

Luego del proceso de filtración de la planta antigua y del tanque de aguas claras de la planta nueva, el agua es conducida al tanque del almacenamiento principal. Tiene una cota de fondo de 2628, es de tipo enterrado, construido en mampostería, de sección circular y cuenta con una capacidad de 1200 m³. El tanque de contacto está construido en concreto reforzado es de sección rectangular y cuenta con una capacidad de 800m³. A partir de estos tanques salen las dos líneas de conducción principales que abastecen al 94% del municipio. Con las pérdidas que actualmente se manejan en Chiquinquirá (55% aproximadamente) y los consumos de la población los tanques no alcanzan a llenarse, afectando el funcionamiento general del sistema, el tiempo de llenado del tanque sin suministro es aproximadamente 4 horas.

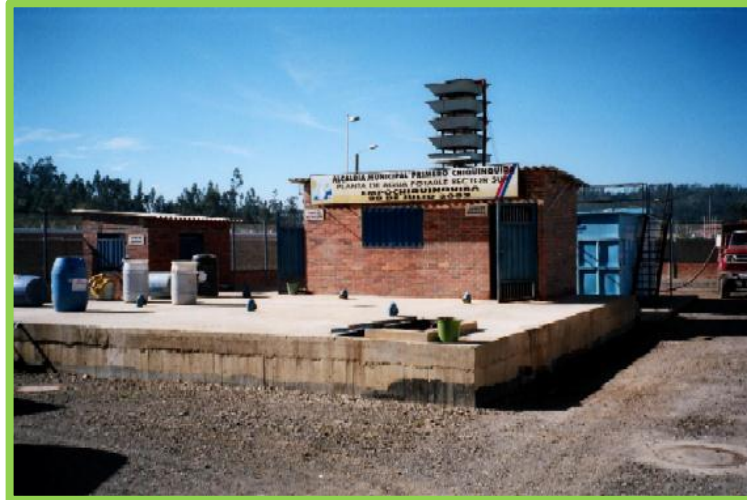
Figura 21 Planta de tratamiento primero de septiembre

El tratamiento realizado es: oxidación en la torre de aireación y tanques de oxidación; coagulación; floculación; sedimentación en el tanque clarificador; filtración y desinfección con previa estabilización del ph.

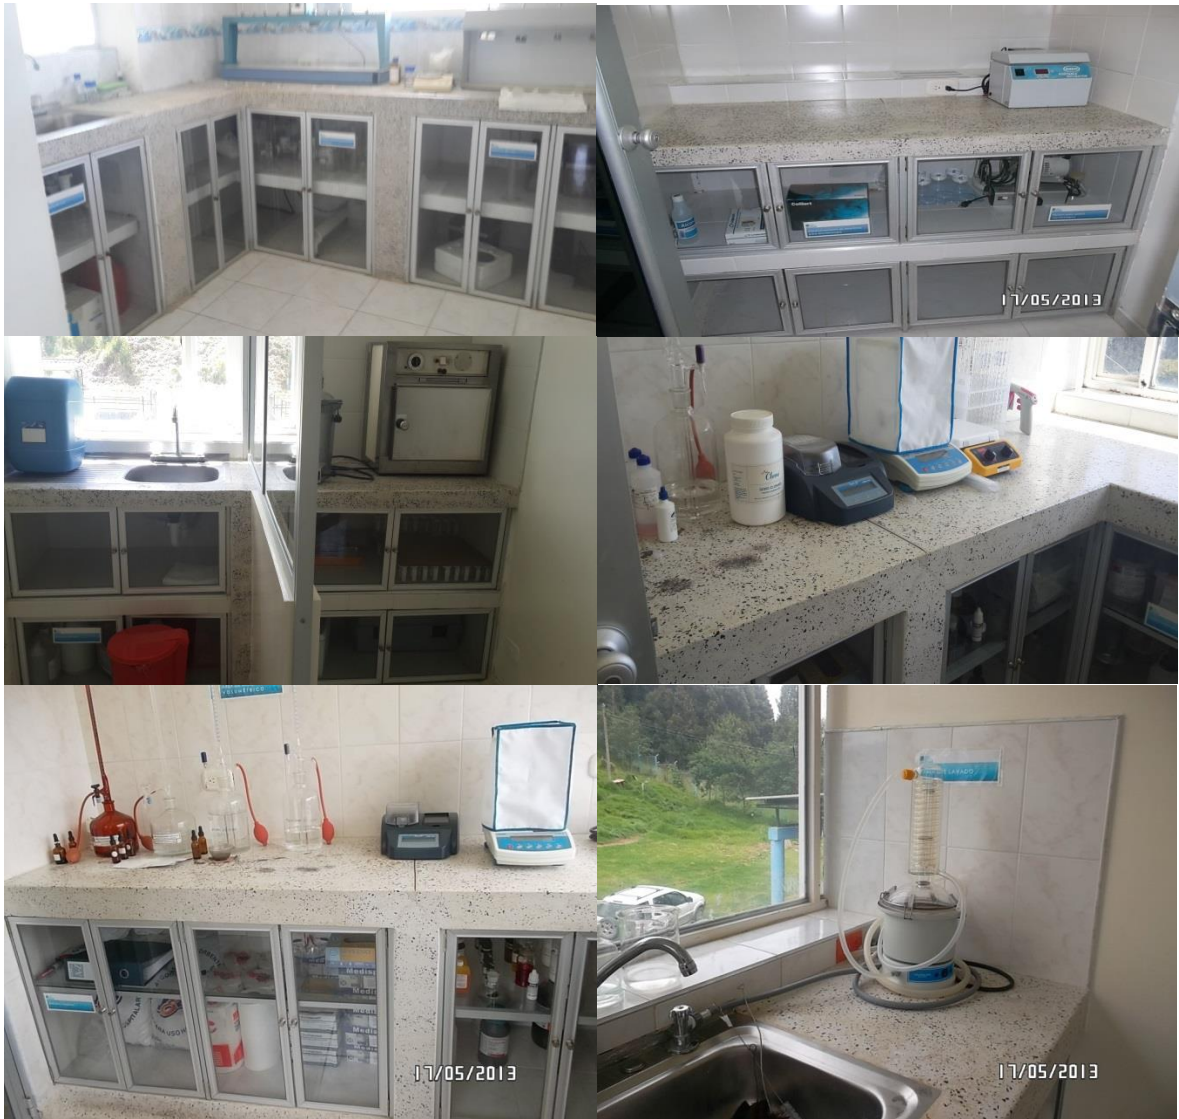
Figura 24. Laboratorio

Se cuenta con un laboratorio con los elementos, equipos, reactivos y personal necesario para realizar análisis físico, análisis químico y análisis microbiológico de la calidad del agua cruda y tratada. Parámetros medidos según la frecuencia establecida en la resolución 2115 de 2007

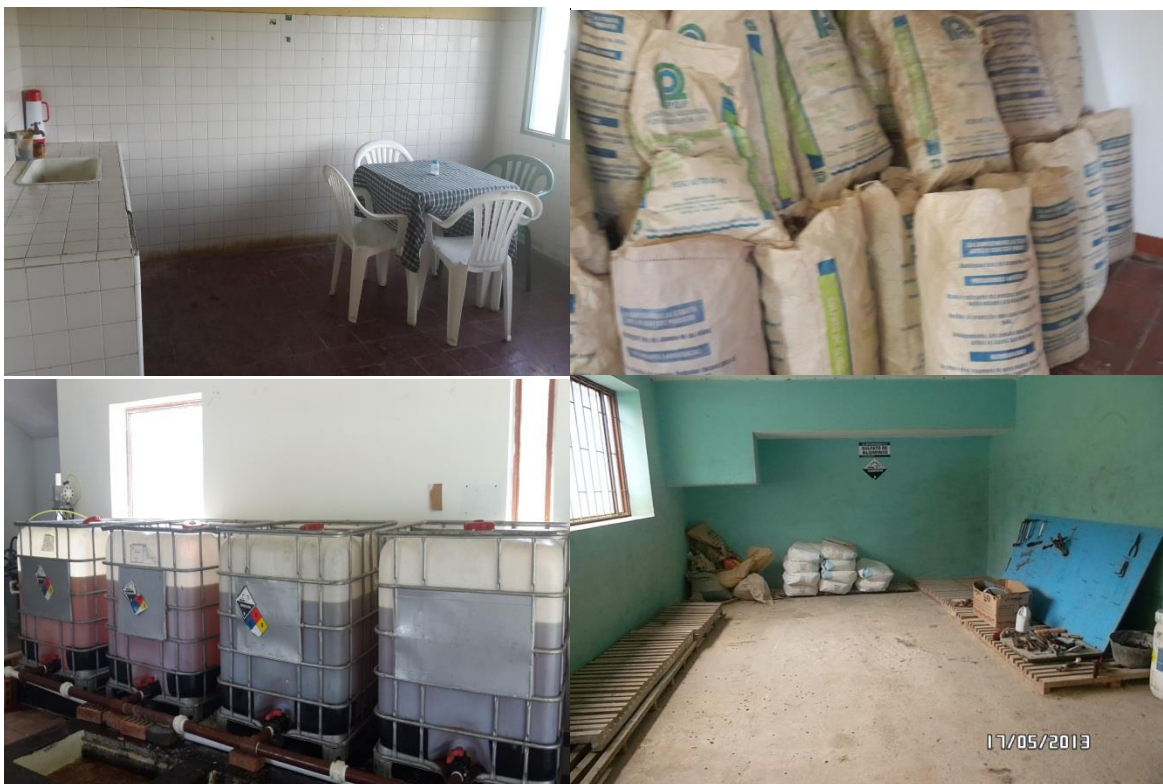
Figura 25. Instalaciones Complementarias PTAP

- BODEGAS: se cuenta con bodega tanto en la planta de tratamiento como en las instalaciones administrativas de EMPOCHIQUINQUIRA.

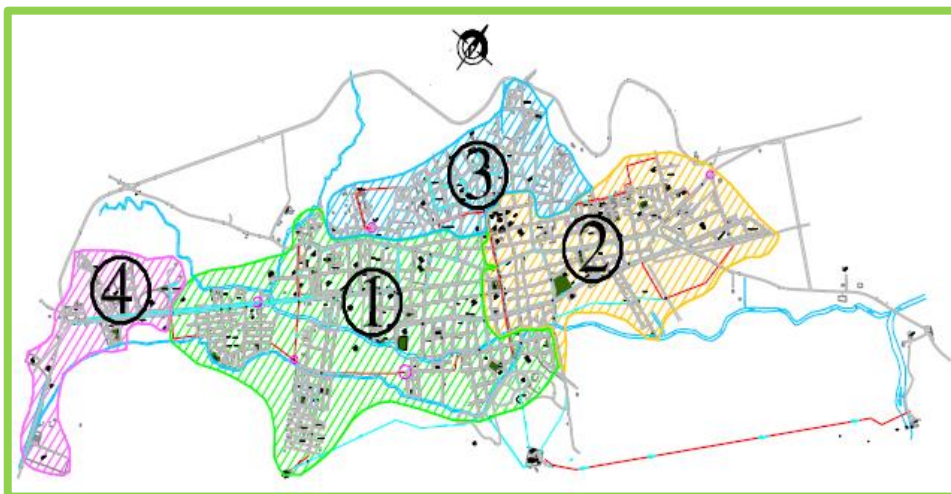
Figura 27 Sectorización del sistema de acueducto del municipio de Chiquinquirá

En la actualidad, el sistema de acueducto de Municipio de Chiquinquirá está dividido en cuatro turnos de servicio principales según se muestra en la siguiente figura y se describe a continuación.

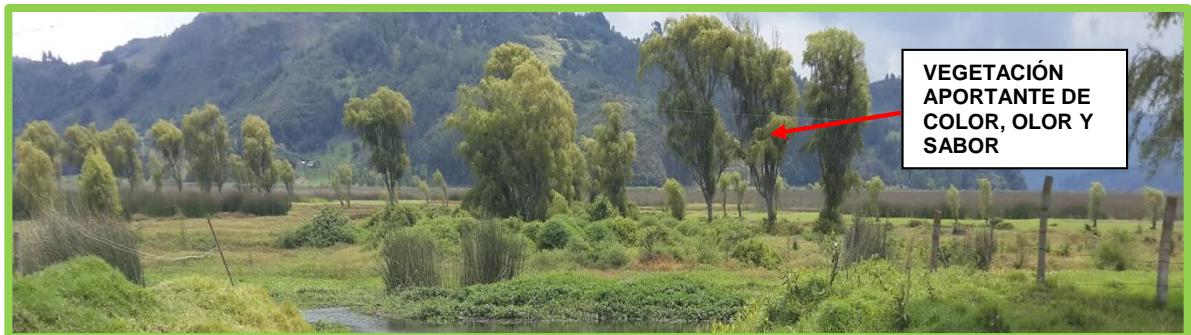
Figura 29 Vegetación presente en la Ronda de la Laguna de Fuquene

crecimiento de la vegetación y la dinámica normal de este ecosistema. Es entonces de esperar la oxidación biológica de esta materia que tiene una relación directa con la modificación de las propiedades físicas del agua: olor, color y sabor.

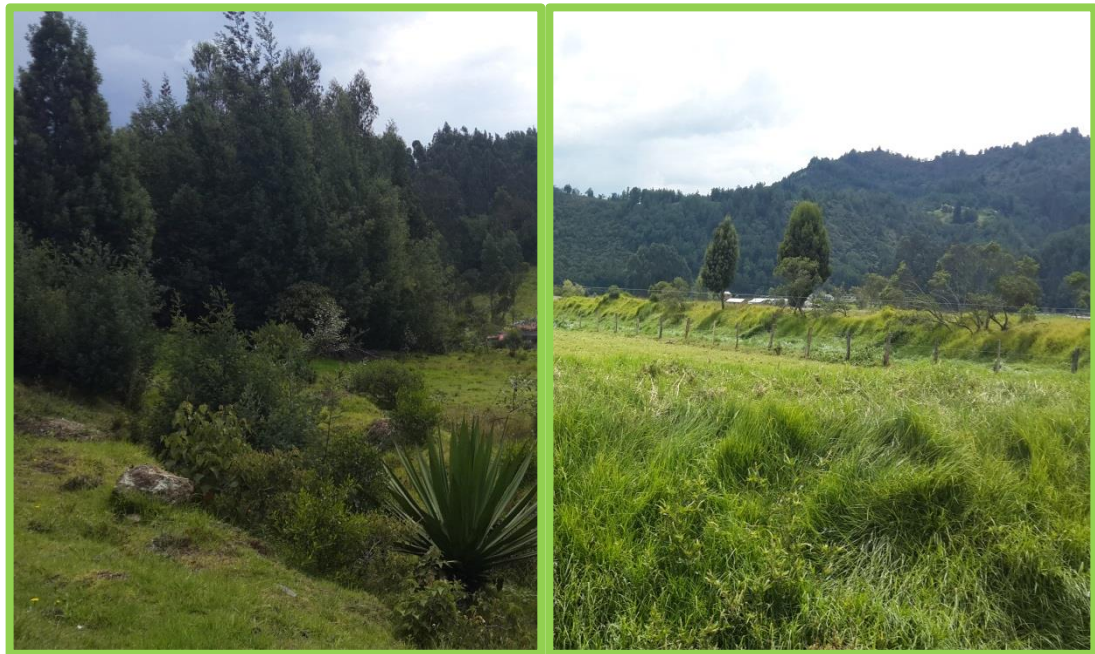
Figura 30 Suelo característico de la Laguna de Fúquene

Según los reportes posteriormente detallados salud el Hierro es otro de los parámetros que se ha encontrado en repetidas ocasiones por encima del nivel máximo aceptable.

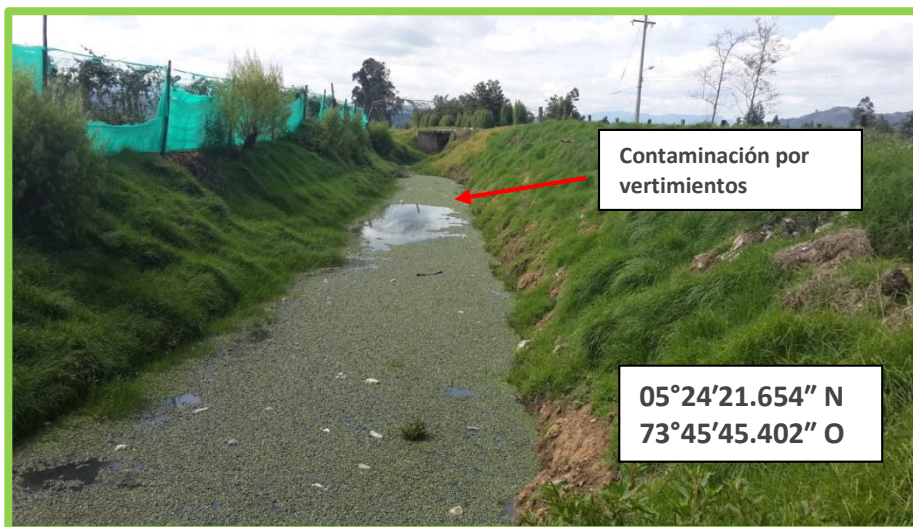
En la figura siguiente se denota el deterioro total de la Quebrada Bautista, después de recibir los vertimientos domésticos e industriales de capellanía; el exceso de materia orgánica en descomposición, se manifiesta en la proliferación de vegetación que consume el oxígeno disuelto del agua.

Figura 31 Quebrada Bautista después del Vertimiento de Capellanía sector previo a la unión con el Vallado Madre Sur

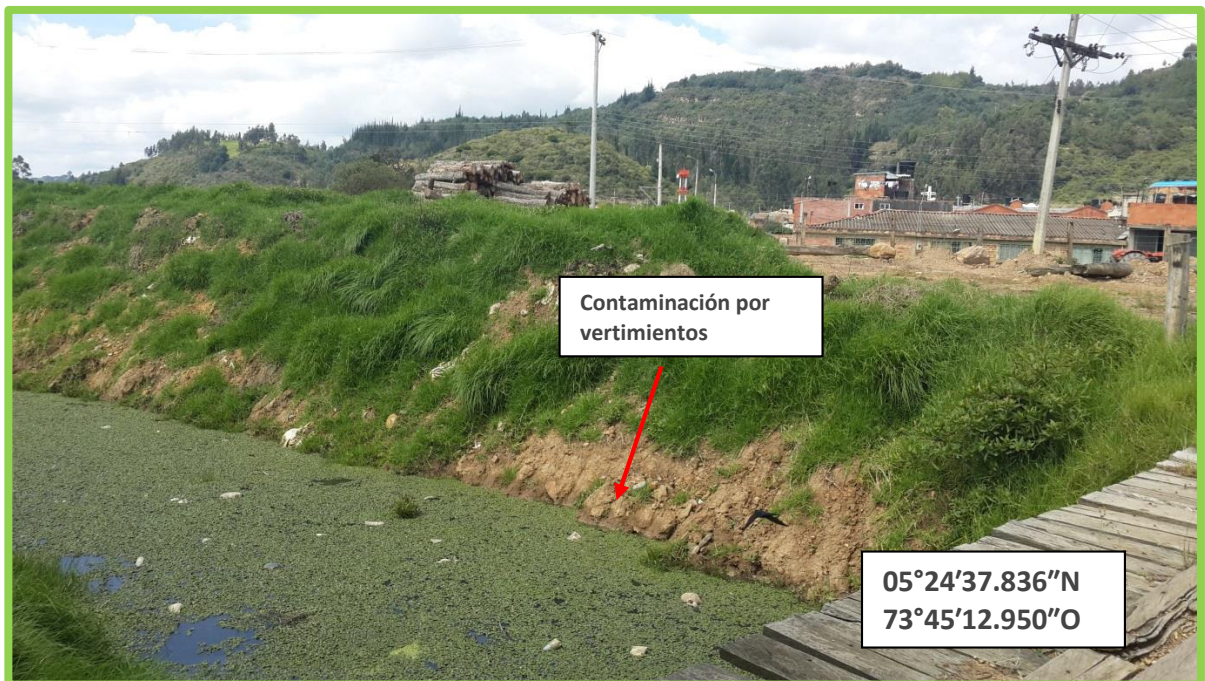
Al igual que la quebrada Bautista, el exceso de materia orgánica en descomposición, que por vertimientos residuales domésticos llega al mismo, ha deteriorado la calidad del agua y se manifiesta además en la producción de un gas denominado sulfuro de hidrogeno o ácido sulfhídrico; fácilmente detectable por el predominante olor a huevo podrido en el sector, generando además molestias por malos olores a la población afectada.

Figura 32 Vallado madre Sur antes de unirse con la Quebrada Bautista.

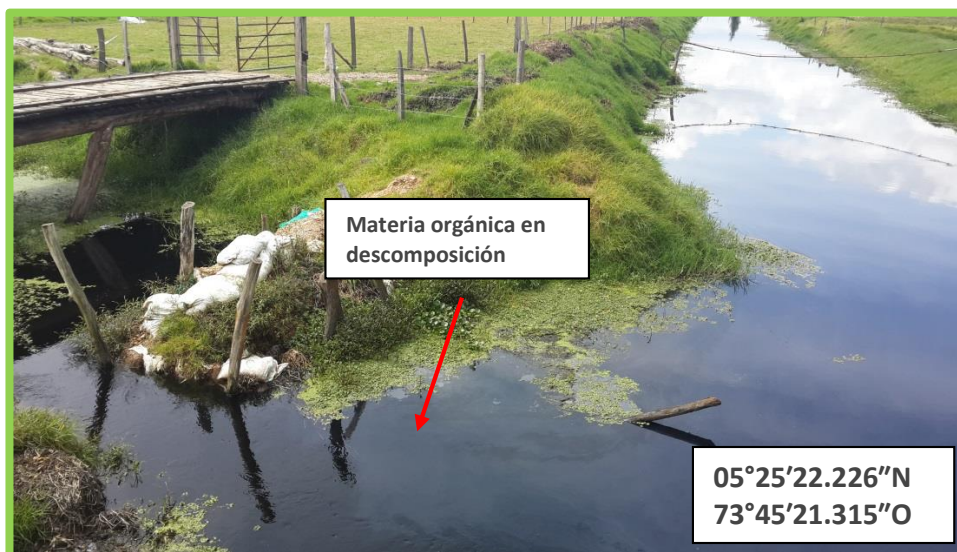
Figura 33 Unión Vallado madre sur y Quebrada Bautista sector previo a la Laguna de Fúquene

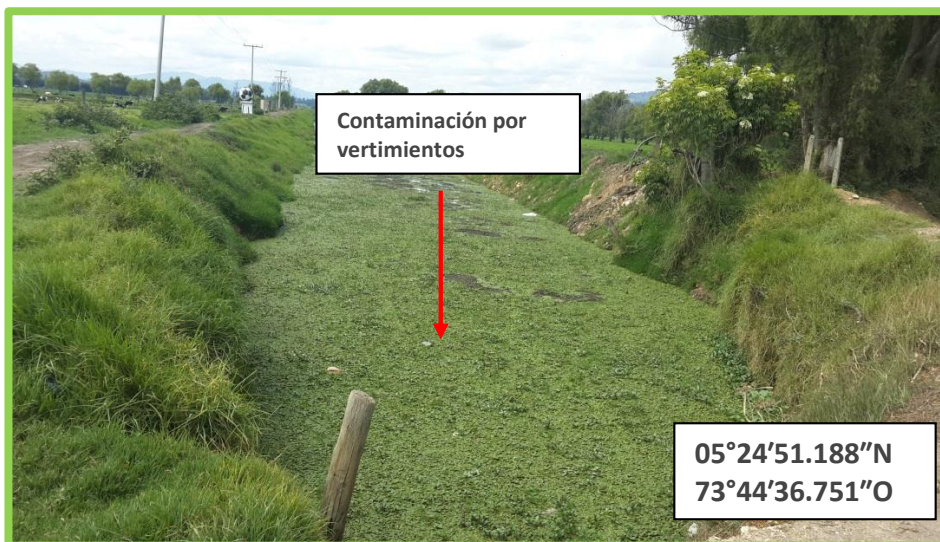
Figura 34 Río Ubaté antes de la unión con la Laguna de Fúquene.

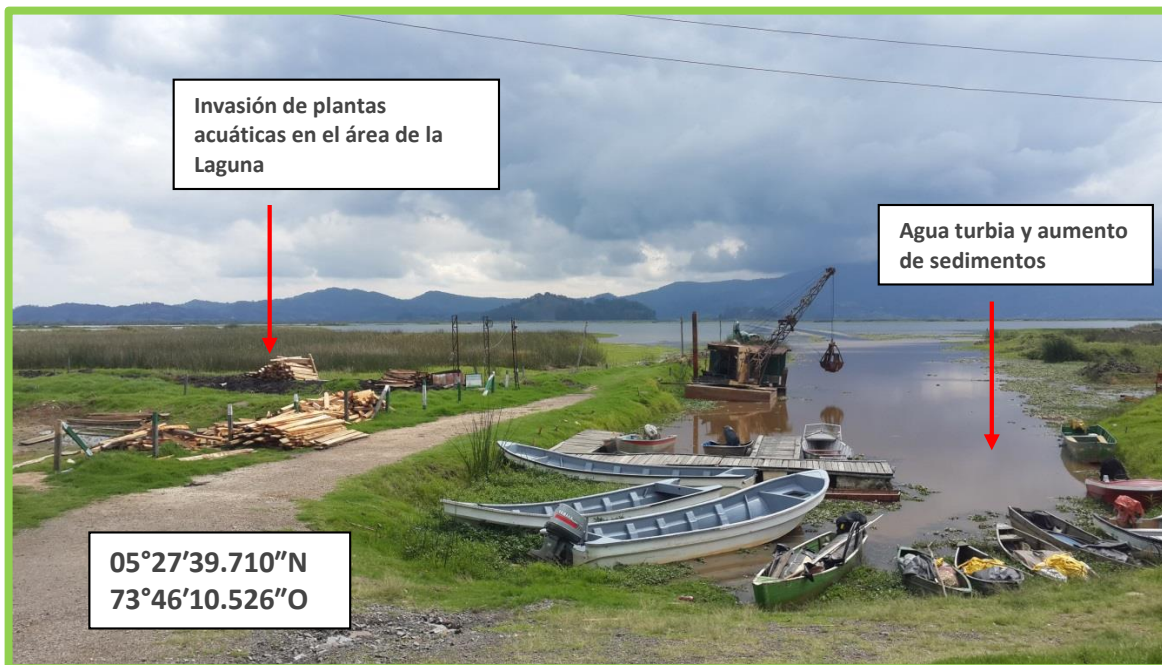
Figura 36 Laguna de Fúquene Sector el Embarcadero

Como se muestra en la Figura 36, para la laguna el aporte de sedimentos producto de actividades de origen natural y antrópico, trajo como consecuencia su colmatación y reducción de capacidad de almacenamiento; cambio en el color del agua y aumento de la turbidez; además los vertimientos que recibe proporcionan gran cantidad de materia orgánica que genera elevadas concentraciones de nutrientes con efectos como la invasión¹¹ por Elodea brasilera (40% del área de la laguna), Buchón (23,3%) y plantas acuáticas no consideradas malezas como junco y catleya (correspondiente a solo un 6,7% del área total) Figura 35. Lo que finalmente deteriora la calidad de agua que da nacimiento al Rio Suarez.

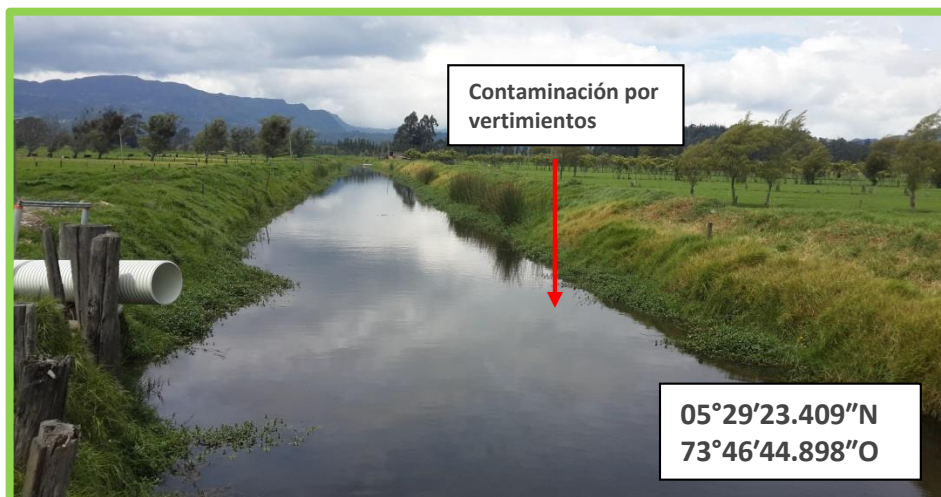
Al igual que los demás cuerpos hídricos detallados, el Río Susa presenta deterioro de la calidad del agua, ocasionado por vertimientos directos de carácter doméstico e industrial (actividades de producción de leche y sus derivados).

Figura 37 Río Susa después de recibir los vertimientos del Municipio de Susa

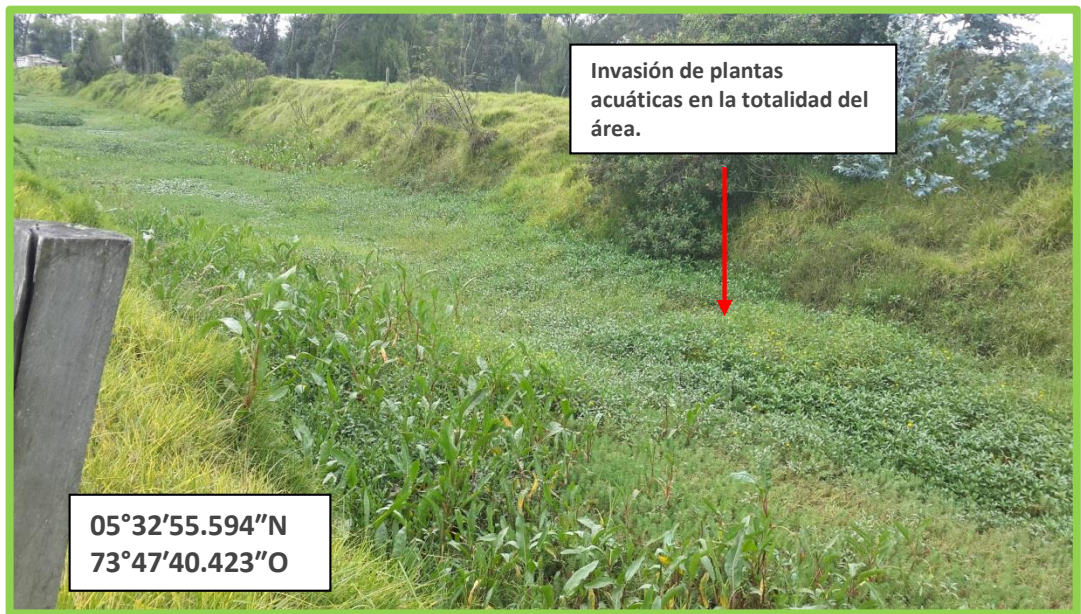
Figura 38 Río Simijaca

Para el Río Simijaca la invasión de plantas acuáticas ha alcanzado su grado máximo, debido a la concentración de materia orgánica producto de las descargas domésticas e industriales del casco urbano del municipio de Simijaca; así como por la falta de remoción y limpieza de vegetación en el canal; por consiguiente, ya no se observa el espejo de agua en este tramo previo a su desembocadura en el Río Suarez.

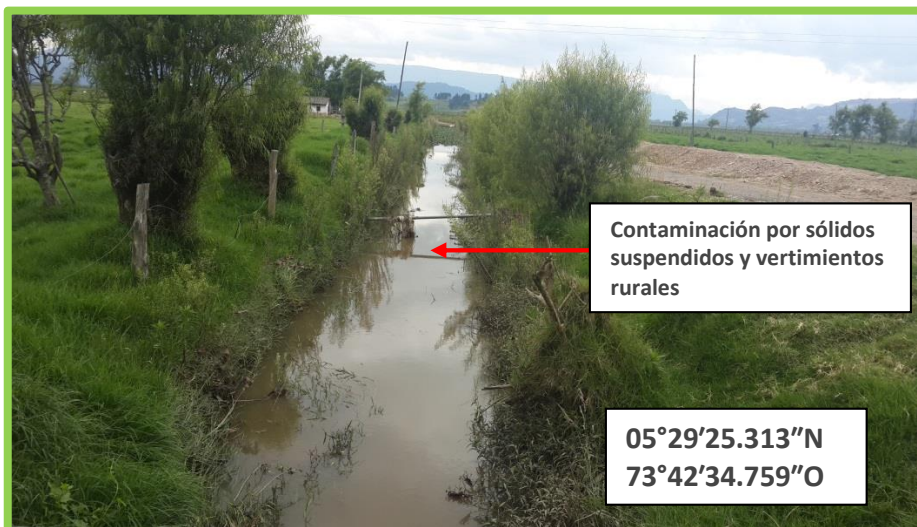
Figura 39 El Sosiego

Según la información suministrada en campo, por la CAR, este vallado proviene del sector rural de Ráquira, y se vierte en la Laguna de Fúquene; de los observados en la visita es el menos contaminado basándose en el color, la ausencia de vegetación acuática invasiva y el olor que presenta.

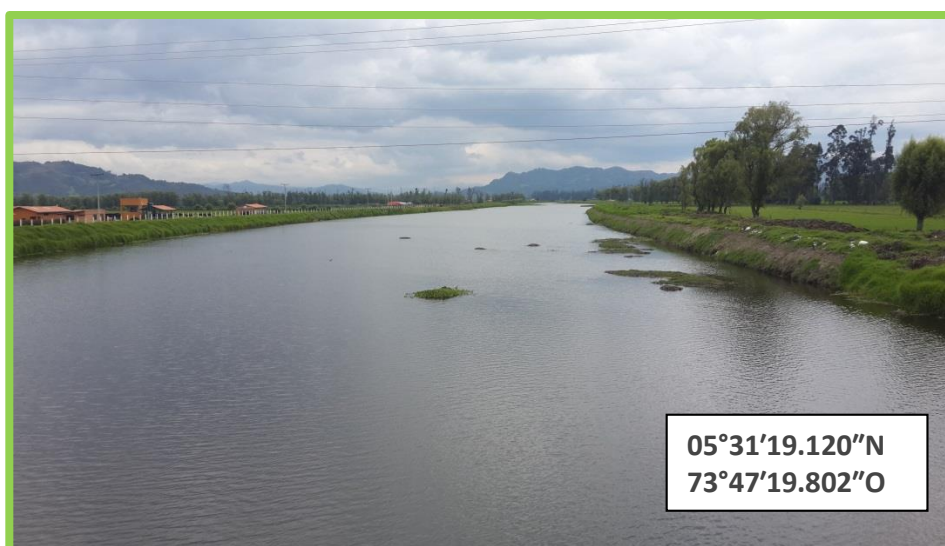
Figura 40 Rio Suarez Sector Hato Viejo

La contaminación del Rio Suarez (Figura 39), es entonces el producto de cada uno de los ríos, quebradas y canales que ingresan a la Laguna de Fúquene y según la visita de campo, las mayores afectaciones se relacionan con la descarga de aguas domésticas e industriales de cada una de las principales cabeceras municipales aguas arriba; esto sin contar las decenas de canales menos representativos dado su caudal, que también desembocan en la Laguna pero no se han detallado en este documento.

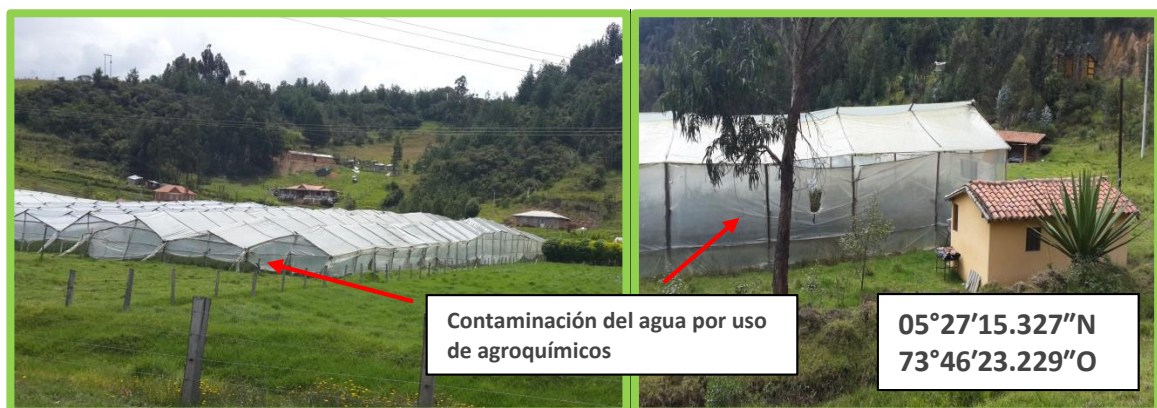
Es habitual que en la periferia de la Laguna de Fúquene y el Rio Ubaté se encuentren decenas de invernaderos de diversos cultivos, que por condiciones climáticas se producen en la zona como se muestra a continuación; aumentando el riesgo de contaminación por el uso indiscriminado de agroquímicos. Es de mencionar que estos contaminantes al penetrar al cuerpo humano se combinan con la sangre y se distribuyen por todo el organismo, afectando especialmente el sistema nervioso central. Si bien algunos carbamatos y organofosforados son eliminados con bastante rapidez, existen organoclorados que pueden quedarse durante años acumulados en la grasa.

Figura 42 Áreas cultivadas junto a la Laguna de Fúquene

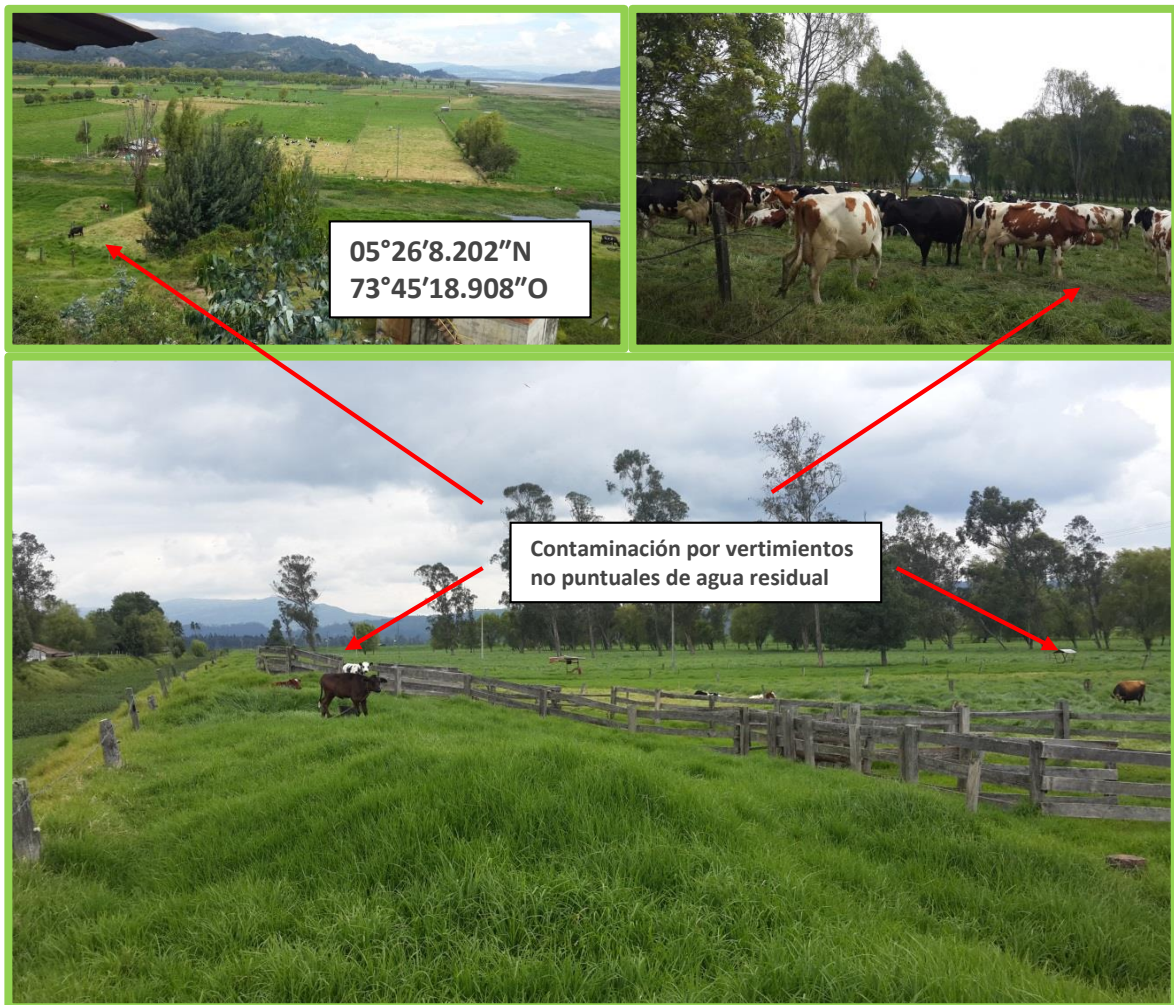
Figura 43 Afectaciones por pastoreo animal

- Recuperar la ronda protectora de los ríos y quebradas de la cuenca en estudio; especialmente el área perimetral la de Laguna Fúquene, en la cual se concentra un número considerable de especímenes que con el aporte de materia orgánica y nutrientes, deterioran la Laguna que actualmente presenta tendencia a la eutrofización.
- Contar con densas barreras vivas, que impidan el paso de animales al área de recarga hídrica de los cuerpos lóticos y lénticos con influencia en la cuenca Ubaté – Suarez.
- Diseñar un programa de vigilancia que plantee la realización de visitas periódicas a la zona antes detallada, con el fin de verificar no exista la invasión del margen protector y se vulnere lo menos posible las fuentes.

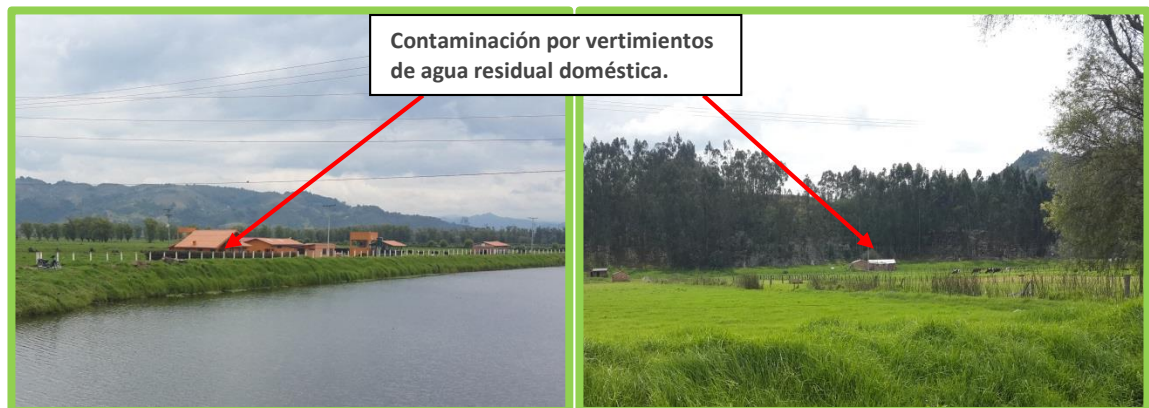
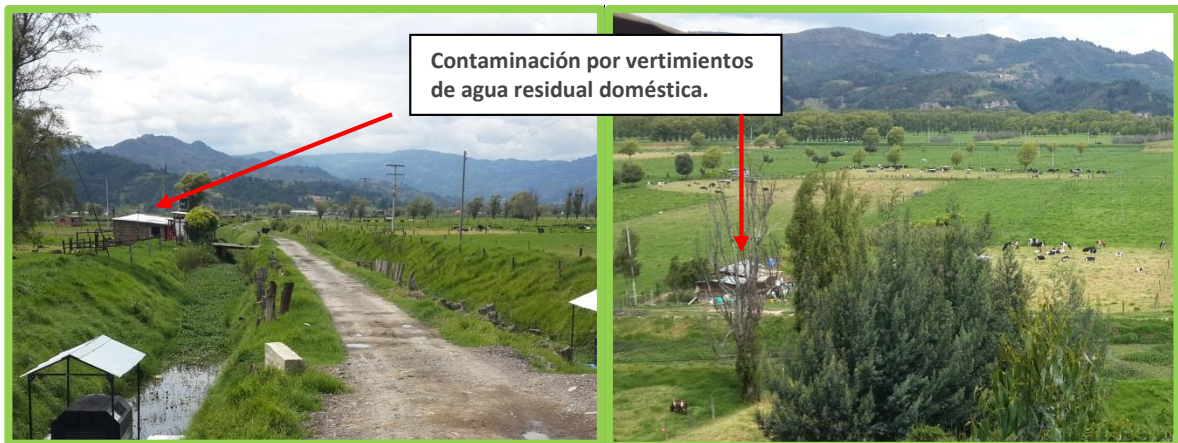
Figura 44 Afectaciones por vivienda dispersa en el suelo rural

Es característico en el área rural de la totalidad del territorio que conforma la cuenca Suarez- Ubaté, encontrar viviendas de manera dispersa, que a su vez realizan descargas de agua residual doméstica sobre canales, ríos y quebradas; esta distribución es fácilmente observable en la Laguna de Fúquene que al disminuir su volumen fue invadida por cientos de viviendas las cuales generan vertimiento de aguas negras directamente sobre la Laguna.

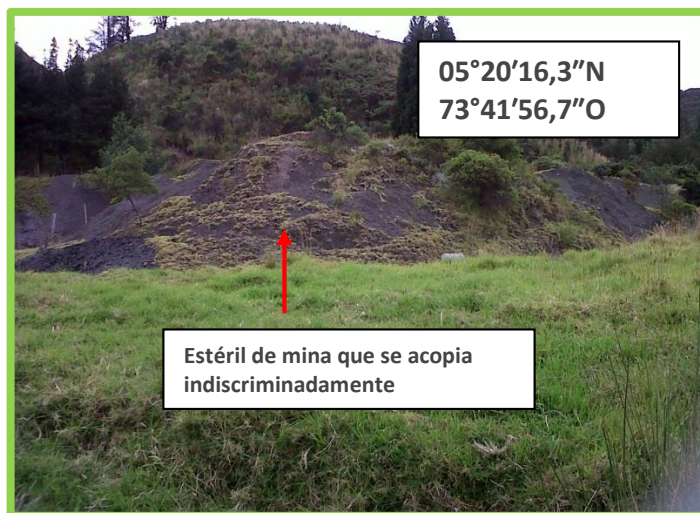
Figura 47 Acumulación de estéril de mina Vía Guacheta - Lenguazaque
